たきむろざか 国道57号滝室坂地区の今後の防災対策について

たきむろざか ～国道57号滝室坂防災対策検討委員会の結果について～

滝室坂地区の今後の防災対策について (概要版)

国道57号滝室坂防災対策検討委員会

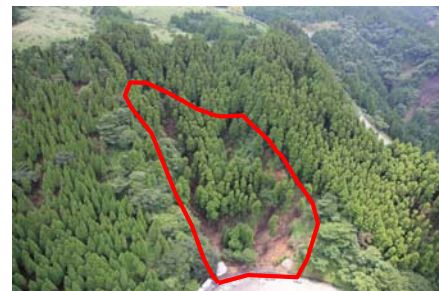
■ 表層崩壊

- ①浸食に弱い層が堆積している谷部および馬の背をなす尾根部に、多量の雨水が集中。
- ②表層が飽和し重量が増加するため、抵抗力が低下し表層崩壊が発生。(赤点線)
